- Instandsetzung der Tiefgarage Stadtgraben in Riedlingen nach dem Prinzip des KKS
- Sanierung eines Parkhauses aus Stahlverbundkonstruktion in Donauwörth

Instandsetzung der Tiefgarage Stadtgraben in Riedlingen

Sanierung eines Parkhauses aus Stahlverbundkonstruktion in Donauwörth

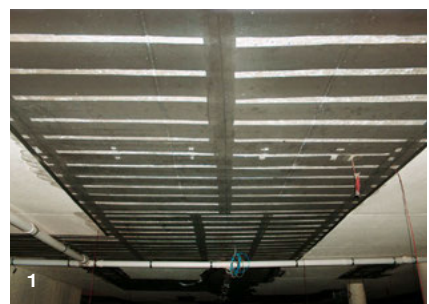
Abb. 1
Das ZebraSystem auf der Deckenunterseite ist mit dem Beton dauerhaft verbunden.

Im Bereich von Rissen auf der Deckenunterseite korrodierte die untere Bewehrung, was zu stand-sicherheitsrelevanten Schäden führte. Hier kommt das ZebraSystem von Protector zum Einsatz, mit dem partiell die Bereiche geschützt werden können, die wasserführende Trennrisse aufwiesen. Unterseitige Flächen ohne Chlorideinträge bleiben damit unberührt. Die Zebra-Anoden bestehen aus einem leitfähigen Beschichtungssystem, das direkt auf den Beton aufgebracht wird. Da hingegen auf der Fahrbahnseite vollflächig Chlorideinträge vorhanden sind, sorgen hier Titananodenbänder für einen erfolgreichen Korrosionsschutz.

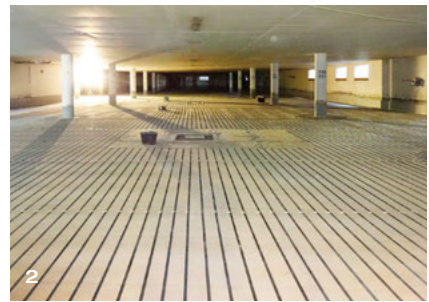
Abb. 2
Titananodenbänder auf der Fahrbahnseite bieten einen effektiven Korrosionsschutz.

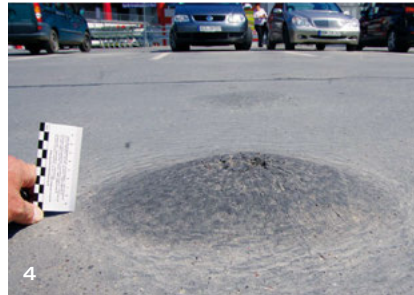
Das zweigeschossige Parkhaus stammt aus dem Jahr 1999 und verfügt über insgesamt 240 Stellplätze. Es wurde als Stahlverbundkonstruktion mit einer unterseitigen Schalhaut für die Stahlbeton-Fahrbahnplatte aus einer Hoesch Additiv-Decke erstellt. Der Fahrbahnbelag besteht aus einer einlagigen Abdichtung und einer circa 60-80 Millimeter dicken zweilagigen Gussasphaltschutz- und Deckschicht. An Stellen, wo die Abdichtung keine Verbindung zum Untergrund aufweist, hat sich durch Temperaturdifferenzen Dampfdruck gebildet. Die so entstandenen Blasen mit einem Durchmesser von bis zu 50 Zentimeter und einer Höhe von vier Zentimeter stellen gefährliche Stolperfallen dar. Darüber hinaus lösen sich im Randbereich Fugen und aufgehende Bitumenschweißbahnen an den Stahl-Randprofilen ab. So kann Feuchtigkeit eindringen, was unterseitig an den Hoesch Additiv-Profilen sichtbare Korrosion verursacht.

Abb. 4
Großflächige Blasenbildungen im Gussasphaltbelag.

Das Sanierungskonzept sieht den Abtrag der Gussasphaltschicht und der Bitumenschweißbahnabdichtung im Bereich der betroffenen Stellen vor. Begonnen wird mit dem Abfräsen und Neuaufbau des Asphaltbelages, wobei auf die neue einlagige Abdichtung wieder eine jeweils 30 Millimeter starke Gussasphalt-Schutzschicht und eine Gussasphalt-Deckschicht kommt. Diese oberseitigen Maßnahmen mussten in den Ferien unter Vollsperrung umgesetzt werden. Die darauf folgende unterseitige Sanierung der Bleche konnte hingegen während des Betriebs beziehungsweise Teilbetriebs stattfinden.

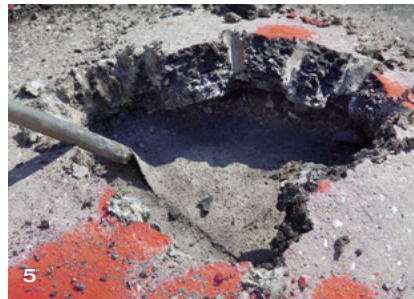
Abb. 5
Im Bereich von Blasen hat sich die Abdichtung vom Untergrund abgelöst.

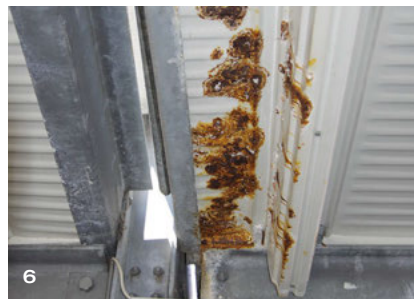
Abb. 6
Durch eindringende Feuchtigkeit kommt es zu Korrosion an den Hoesch Additiv-Profilen.
