- Großprojekt in Heilbronn
- „Am Wollhaus“ – Herbst 2013
- voplan auf der Messe

## Großprojekt bis 2015 Instandsetzung der Tiefgarage „Am Wollhaus“ in Heilbronn

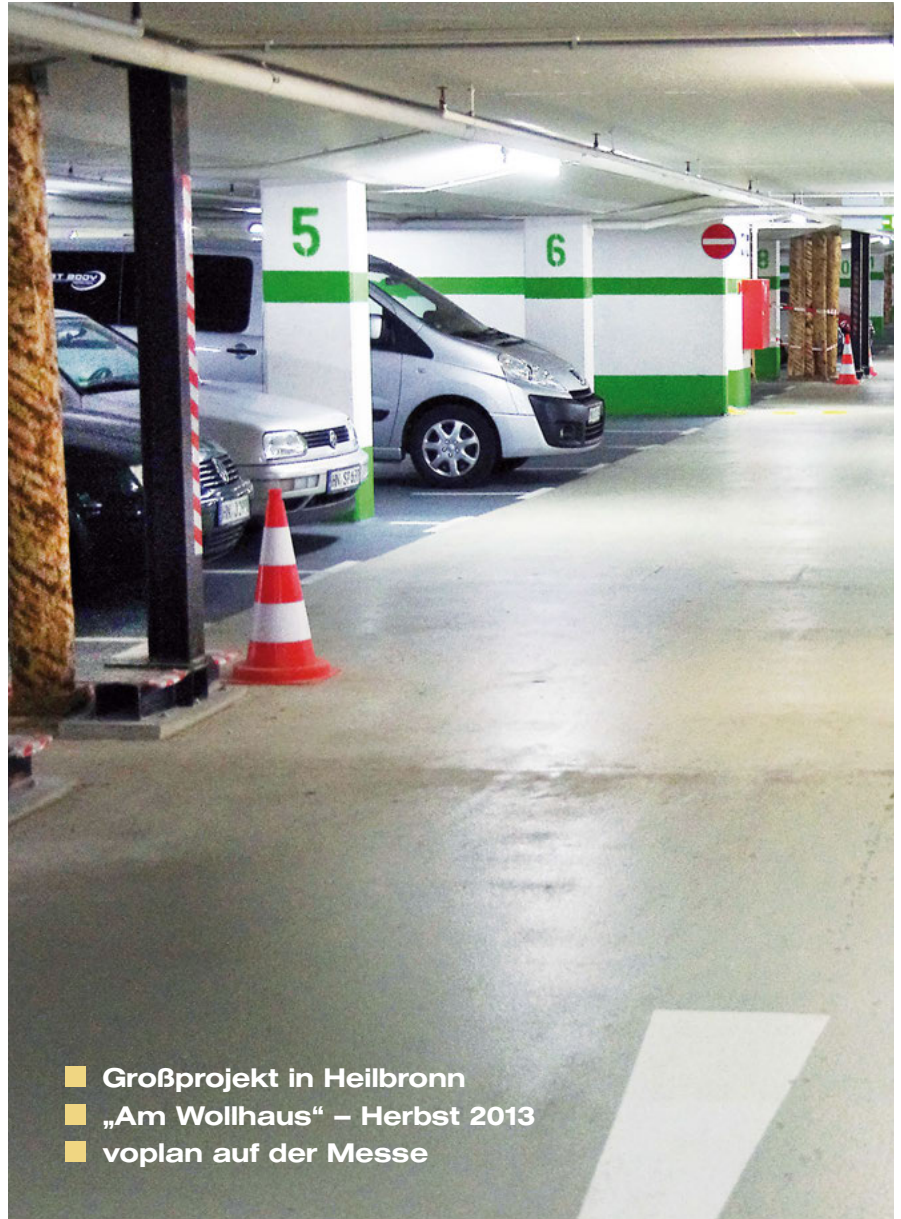
#### Titelseite

Notabstützungen gewährleisten die Standsicherheit des Gebäudes, um den Parkverkehr aufrecht zu erhalten.

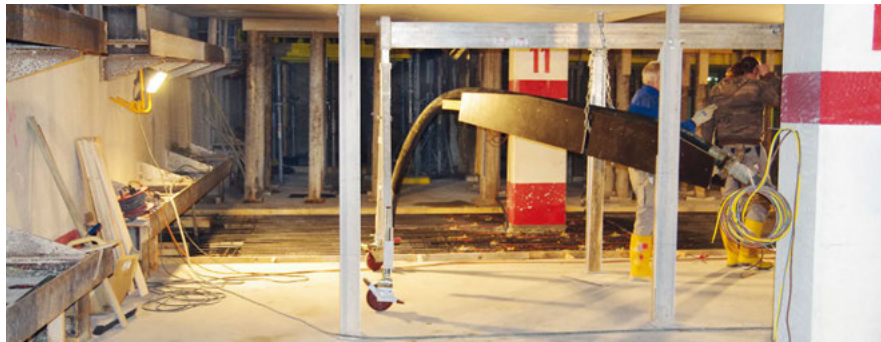
#### oben

An den Außenwänden der Tiefgarage sind Queraussteifungen gegen den seitlichen Erddruck notwendig.

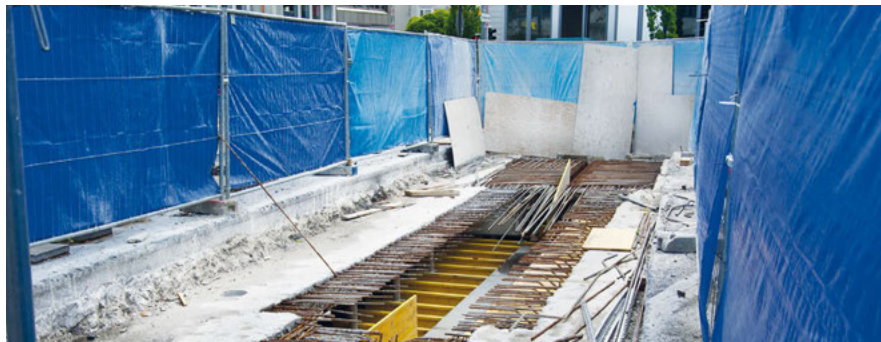
#### mitte

Um die Deckenfugen freizulegen, musste der Busbahnhof gesperrt werden.

Die B+B GmbH + Co. KG investiert rund zehn Millionen Euro in die Runderneuerung. Die Arbeiten sollen bis Mitte 2015 fertig gestellt sein. Ein Zeitrahmen, der notwendig ist, da die Maßnahme aus statischen und betrieblichen Gründen nur in sehr kleinen Bauabschnitten erfolgen kann. Derzeit werden die Unterzüge in den Gebäudedehnfugen der Tiefgaragendecke erneuert und abgedichtet. Um die Fugen freilegen zu können, musste der auf der Tiefgaragendecke befindliche Busbahnhof gesperrt und verlegt werden.

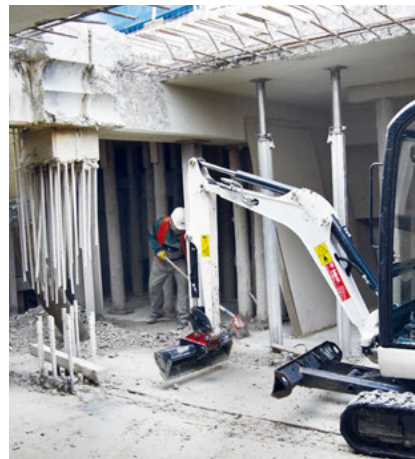
#### rechts

Einige Stützen wurden abgetragen und komplett erneuert.

Große Teile der Boden- und Deckenflächen müssen aufgrund der Schädigung durch Feuchtigkeit und Tausalz abgetragen und reprofiliert werden. Stützen und Unterzüge weisen teilweise sogar so hohe Schäden auf, dass sie komplett abzubrechen und zu erneuern sind. Um dabei die Stand-sicherheit des Gebäudes während der Bauphase zu jedem Zeitpunkt sicherzustellen, werden umfangreiche Abstützungs- und Aussteifungsmaßnahmen notwendig.
