# news

- Instandsetzung mit Textilbewehrung in Neu-Ulmer Tiefgarage
- Balkonsanierung in Weingarten

### Textilbewehrung aus Carbonfasern – Instandsetzung der Tiefgarage in Neu-Ulm

**Balkonsanierung  
von Mehrfamilienhaus  
in Weingarten**

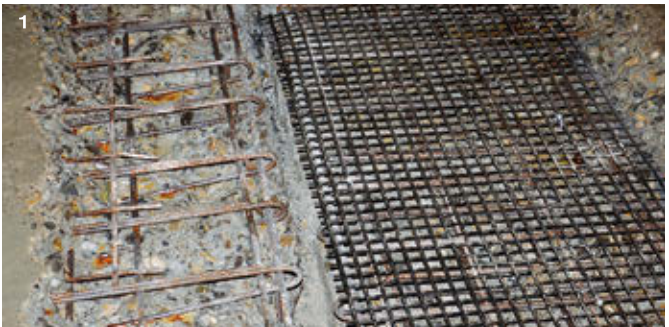
Abb. 1 Die Textilbewehrung ergänzt die herkömmliche Bewehrung aus Stahl

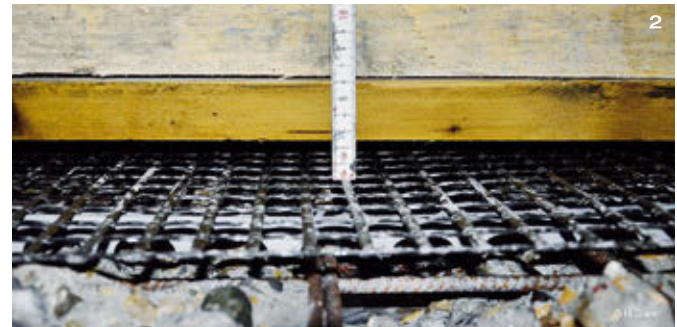
Abb. 2 Bewehrungen mit Carbon eignen sich bei sehr flacher Einbauhöhe

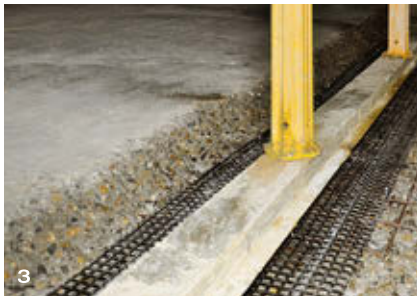
Abb. 3 Verdunstungsrinne mit eingelegter Textilbewehrung. Eine Verlegung der Rinne war aufgrund der vorhandenen Gefälleverhältnisse nicht möglich.

Voplan sanierte letztes Jahr in der Humboldtstrasse in Neu-Ulm eine private Tiefgarage und setzte im Bereich der Verdunstungsrinnen Carbongitter zur Bewehrung ein. Hier hatten sich in der Betonoberfläche Risse gebildet, in die stehendes, chloridbelastetes Wasser eindrang und zur Korrosion des Bewehrungsstahls führte. Da die Betonüberdeckung am Rinnenboden der Verdunstungsrinne hinsichtlich des Korrosionsschutzes nicht ausreichend war und auch nicht erhöht werden konnte, war der Einbau von textilen Zulagebewehrungen ideal. Diese sichern als rissweitenbegrenzende Bewehrung die Betonoberfläche vor großen und tiefen Rissen. So kann kein Wasser mehr bis zur Stahlbewehrung vordringen.

Die Handhabung war unkompliziert. Zunächst wurde entlang der Verdunstungsrinnen der Beton in einem Meter Breite bis hinter die obere Bewehrungslage abgetragen und korrodierte Bewehrung entfernt. Dann konnte die Textilbewehrung aus Carbon direkt in Streifen auf die vorhandene Restbewehrung verlegt werden. Die Betonüberdeckung für das Carbongewebe lag bei etwa drei Zentimeter. Anschließend wurde ein Oberflächenschutzsystem OS 10 aus Polymethylmethacrylatharzen im Bereich der Rinne aufgebracht.

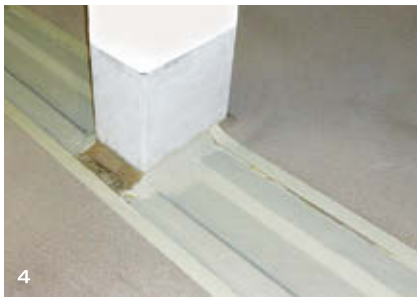
Abb. 4 Zum Auftrag des Oberflächenschutzsystems wurde der Rinnenbereich abgeklebt.

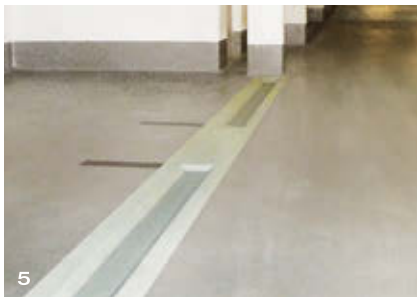
Abb. 5 Fertiggestellter Boden mit neuem Oberflächenschutz und sanierter Rinne.

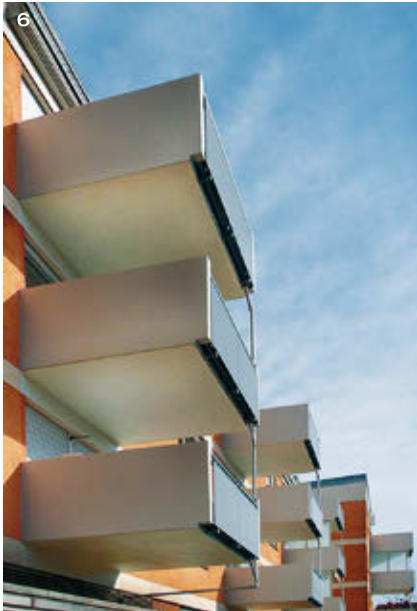
Die Balkone der einzelnen Wohnungen wurden seit den 60er Jahren entweder gar nicht verändert oder nur oberflächlich optisch verschönert. So befanden sich häufig unter den vorhandenen Fliesen zwei weitere Fliesenbeläge. Damit war die Auflast insgesamt deutlich zu groß.

Abb. 6  
Jetzt schön und sicher –  
die sanierten Balkone  
eines Mehrfamilienhauses  
in Weingarten.

Unter die Belagsschichten lief Wasser und zerstörte den Schutzestrich. Vor allem die Verankerungen der vorderen Geländer und die seitlichen Betonbrüstungen zeigten eine hochgradige Karbonatisierungskorrosion an der Bewehrung.

Um drohende Standsicherheitsprobleme abzuwenden, war es wichtig, die einzelnen Beläge rückzubauen. Danach ließ Voplan die Balkone neu abdichten und mit einem Oberflächenschutzsystem beschichten. Die Farbe konnte von den Nutzern individuell ausgewählt werden.

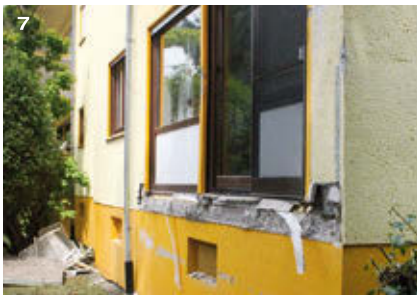
Abb. 7  
Im Juli dieses Jahres  
stürzte ein Balkon in  
Nußloch im Rhein-  
Neckar-Kreis ab. Laut  
Gutachten deutet alles  
auf durchgerostete  
Bewehrungsseisen hin.
