- Umfangreiche Sanierung der Tiefgarage einer Mehrfamilienhausanlage in Blaustein

Kosteneinsparung durch Kathodischen Korrosionsschutz

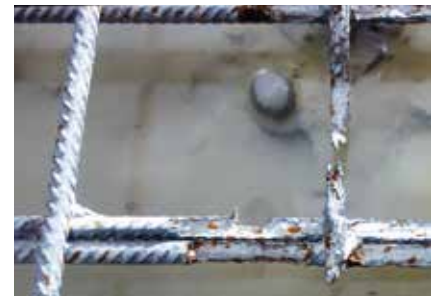
Bewehrungen mit Querschnittsverlusten von bis zu 80% durch Lochfraßkorrosion.

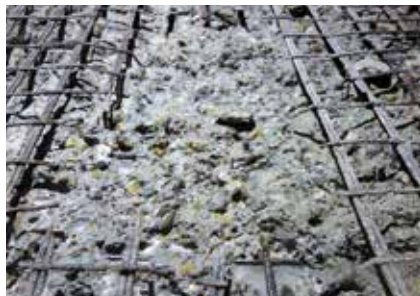
An einigen Stellen war das Bewehrungsgitter komplett durchgerostet.
