- Instandsetzung der Tiefgarage Stadtgraben in Riedlingen nach dem Prinzip des KKS
- Sanierung eines Parkhauses aus Stahlverbundkonstruktion in Donauwörth

Instandsetzung der Tiefgarage Stadtgraben in Riedlingen

Sanierung eines Parkhauses aus Stahlverbundkonstruktion in Donauwörth

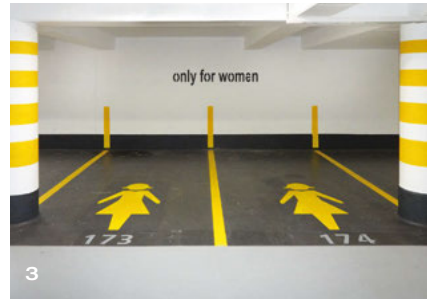
Titelseite und Abb. 3
Drei Orientierungsfarben – gelb, grün, rot – markieren die unterschiedlichen Ebenen.

Um ein moderneres und nutzerfreundliches Parken zu ermöglichen, wurde eine farbliche Umgestaltung vorgenommen. Jede der Farben Gelb, Grün und Rot ist auf einer Ebene bestimmend und hilft den Autofahrern bei der Orientierung.
